石景山区古城南一路（古城二号路~古城路  
南延）道路工程

# 水土保持监测总结报告

建设单位：北京石泰集团有限公司

监测单位：北京达沃源工程咨询有限公司

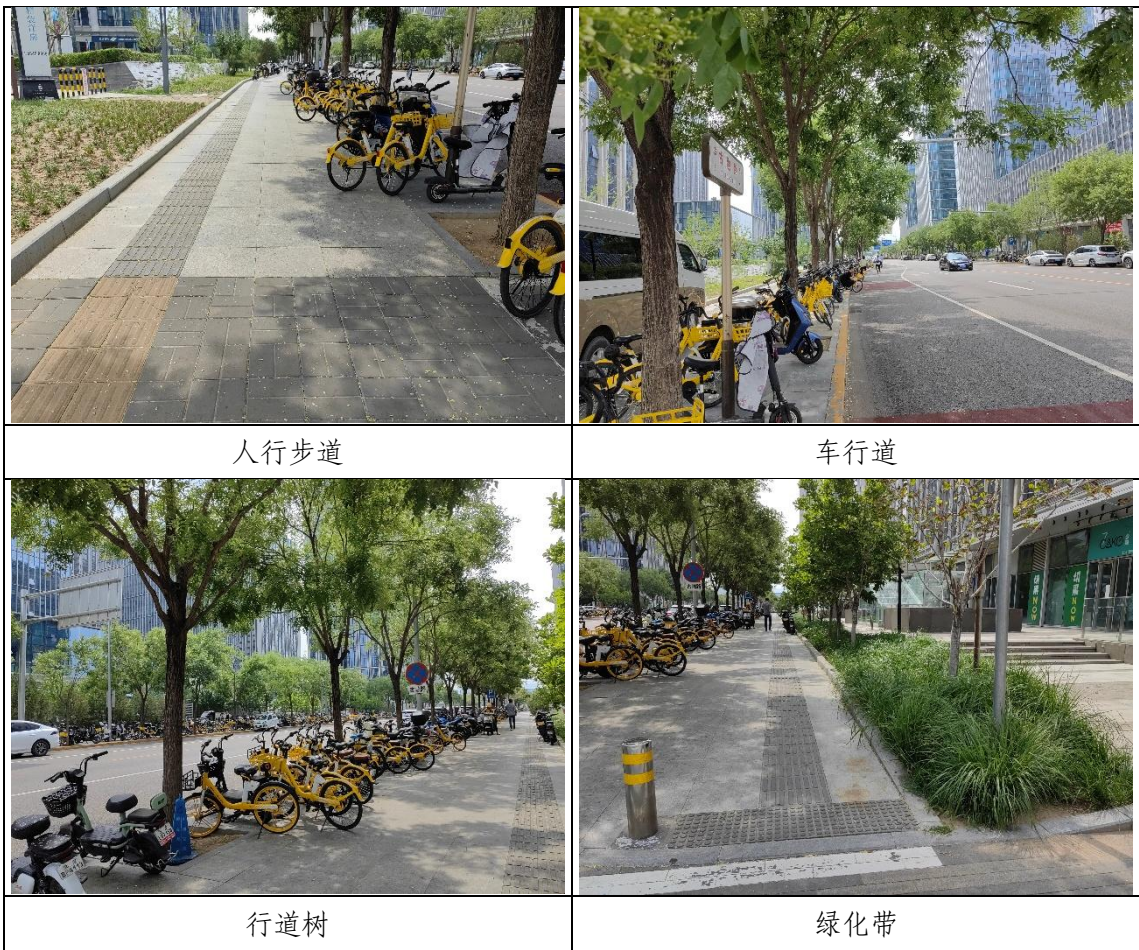
图 1.1-3 道路现状照片

绿化范围包括行道树绿化、人行道外侧至道路红线绿化带。植物选择在总体布局上注重美观性、科学性、生态性。人行步道树池内行道树选用国槐。

绿化带面积为 1700m<sup>2</sup>，采用乔、灌、草结合的方式进行绿化，植物品种选择符合绿化带特点及当地适生且景观效果良好的树草种。

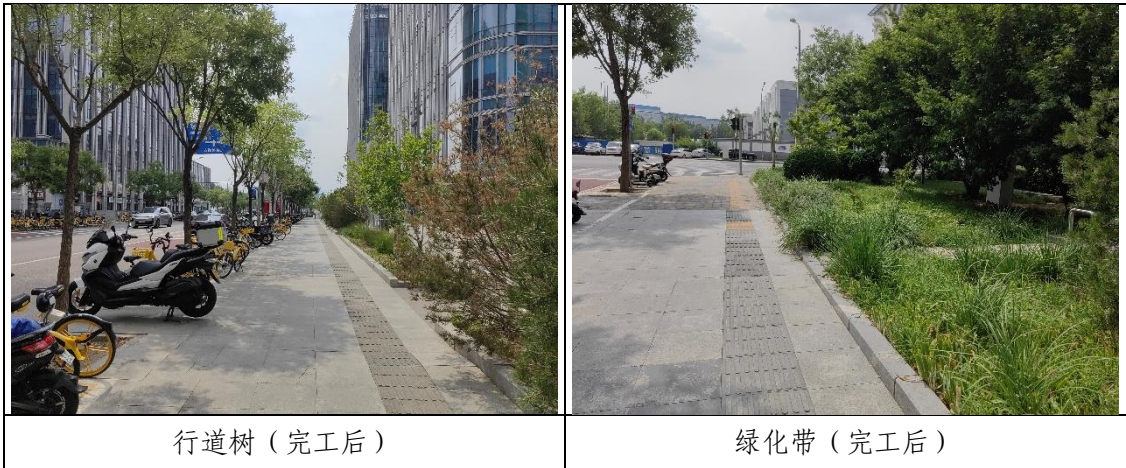
实际完成植物措施照片如下所示:

通过资料收集并结合现场调查，实际完成的植物措施有：栽植行道树 112 株，隔离带绿化美化 1700m<sup>2</sup>(栽植乔木 86 株，栽植灌木 16 株，撒播草籽 1700m<sup>2</sup>)。实际完成植物措施详见下表。

我监测部于 2018 年 3 月~4 月对本工程现场查勘, 调查植物生长情况和成活率。经现场调查, 苗木成活率和保存率在 95%以上, 地表撒播草籽绿化盖度在 95%以上, 基本符合水土保持的要求。

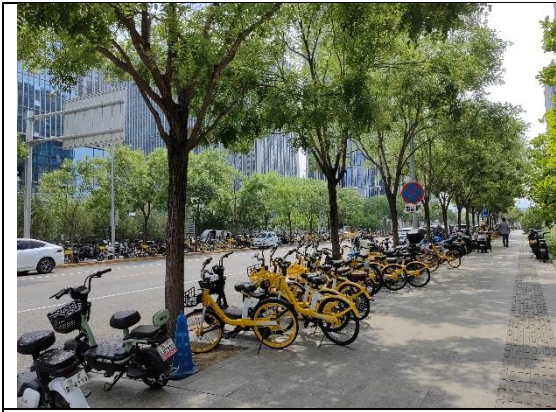
2018 年-2025 年调查监测情况	2018 年-2025 年调查监测情况
