石景山区古城二号路（鲁谷村路～石景山  
路）道路工程

# 水土保持监测总结报告

监测单位： 北京达沃源工程咨询有限公司

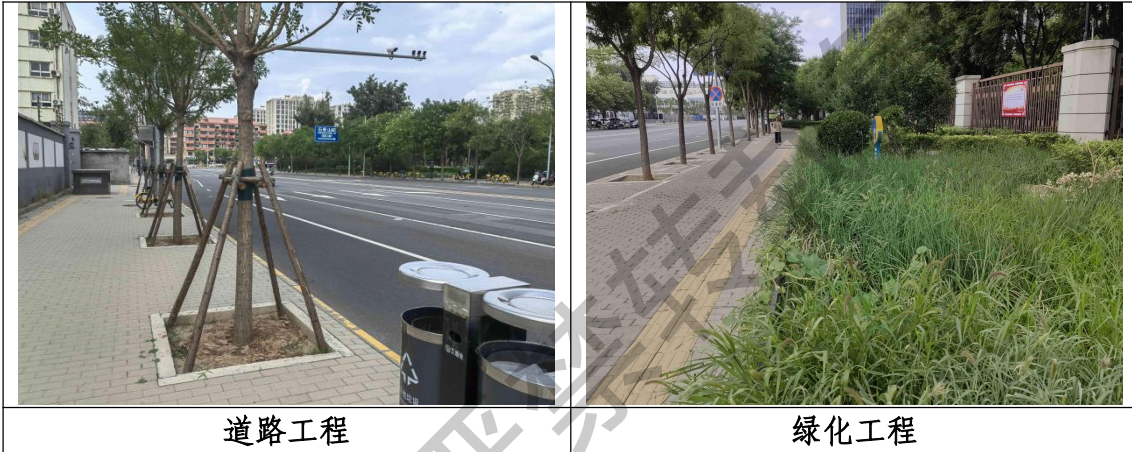
图 1-2 道路现状照片

道路同步实施了交通标志、标线、信号灯等交通工程和照明路灯。

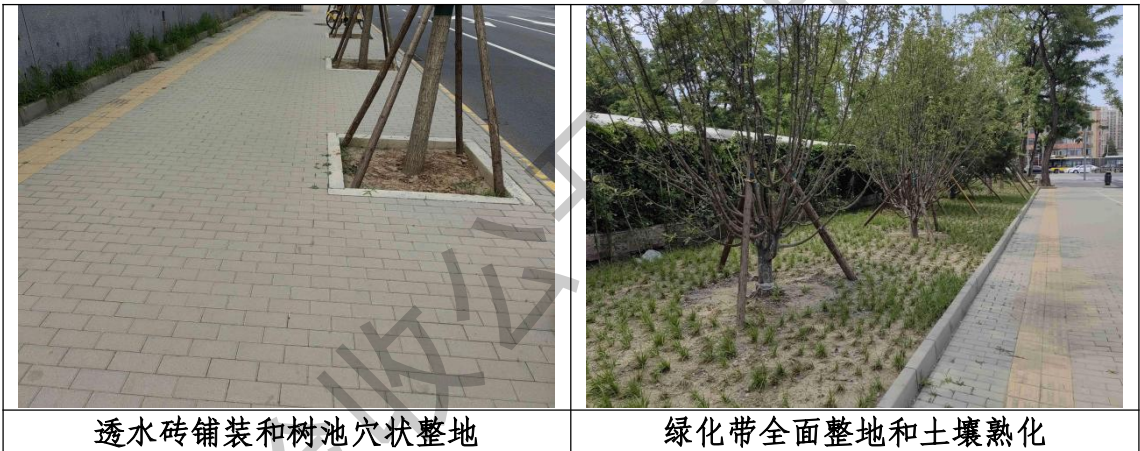
道路工程防治区：透水砖铺装 3132m<sup>2</sup>，行道树树池穴状整地 94 个；

绿化带防治区：全面整地 1827m<sup>2</sup>，土壤熟化 633m<sup>3</sup>；详见下表。

实际完成工程措施照片如下所示：

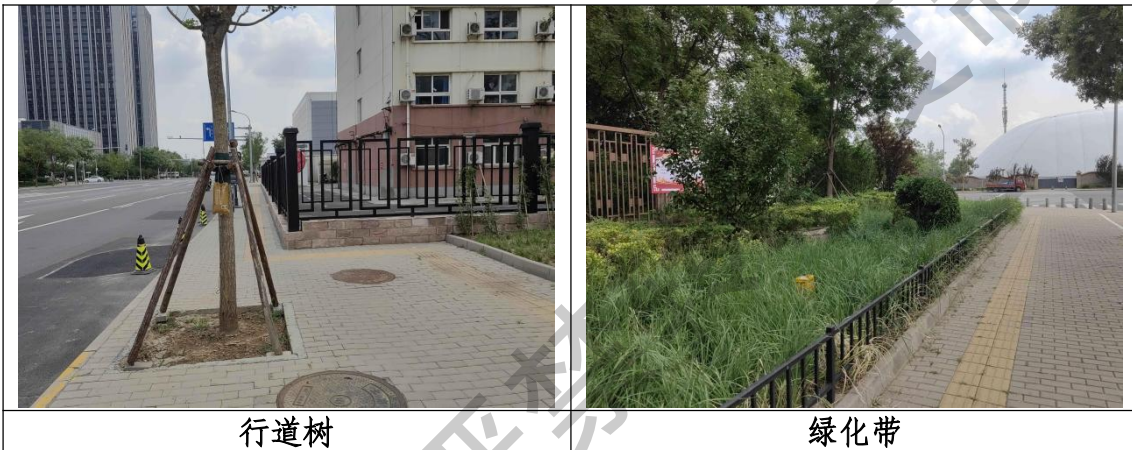
道路工程防治区：行道树绿化 94 株；

绿化带防治区：绿化带绿化 1827m<sup>2</sup>，其中栽植乔木 16 株，栽植灌木 317 株，栽植草坪 1694m<sup>2</sup>；实际完成植物措施详见下表。

实际完成植物措施照片如下所示：

我监测部对本项目现场查勘，调查植物生长情况和成活率。经现场调查，乔灌木成活率和保存率在 95%以上，地表绿化盖度在 60%以上，符合水土保持的要求。
